Etude de cas : corrosion cosmétique de réalisations architecturales

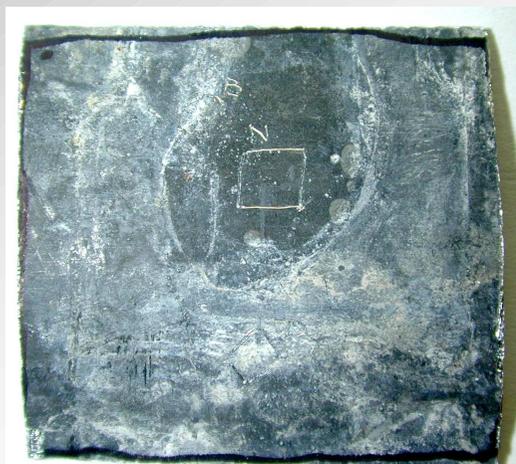
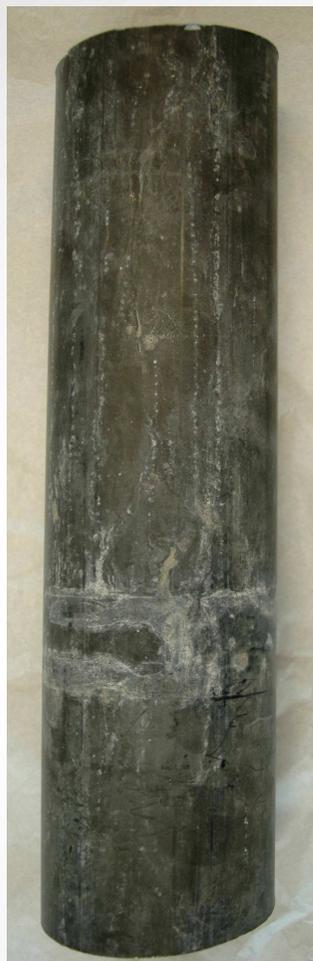
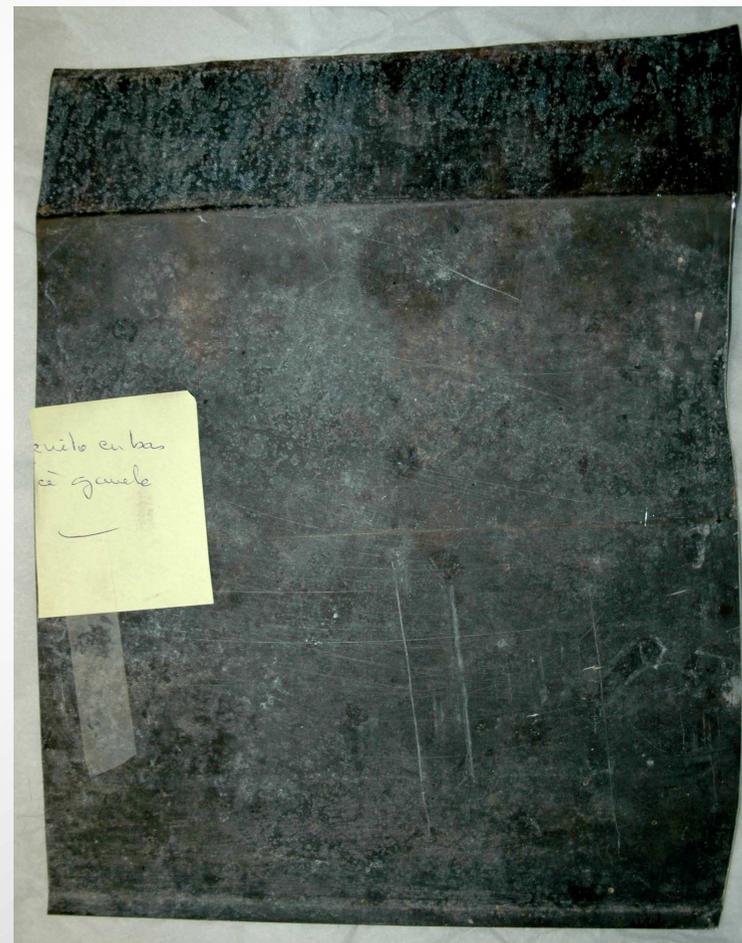
Appui de fenêtres et descente d'eau pluviale en zinc prépatiné « anthracite »

le bardage en bois de l'hôtel est en cèdre rouge dont les cellules contiennent des acides organiques

Les essences dont le pH < 5 devraient être proscrites puisque susceptibles de corroder les métaux en présence d'humidité

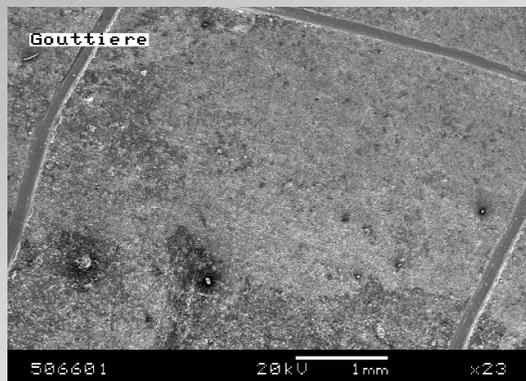
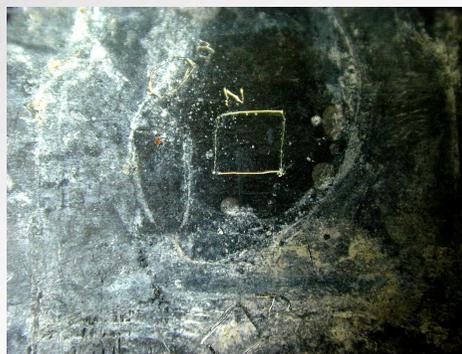
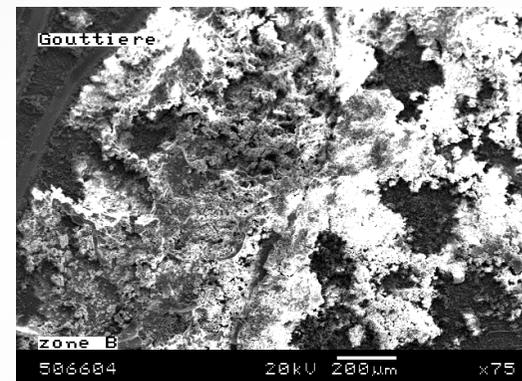
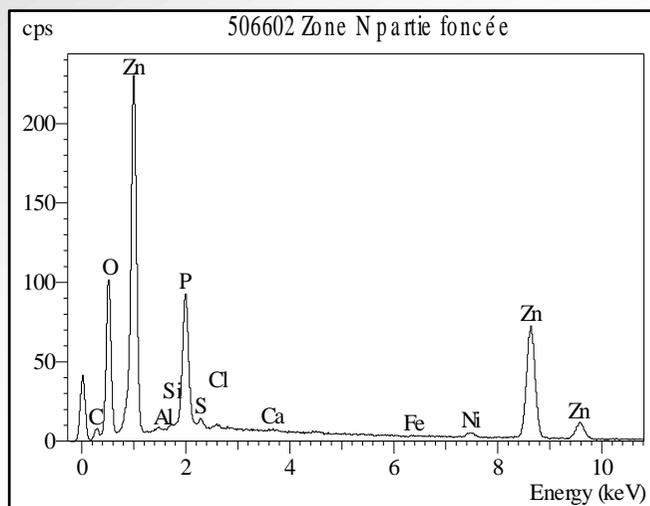
Element	Element %WT
Al K	0,42
P K	16,85
S K	1,46
Ni K	1,51
Zn K	79,77
Total	100

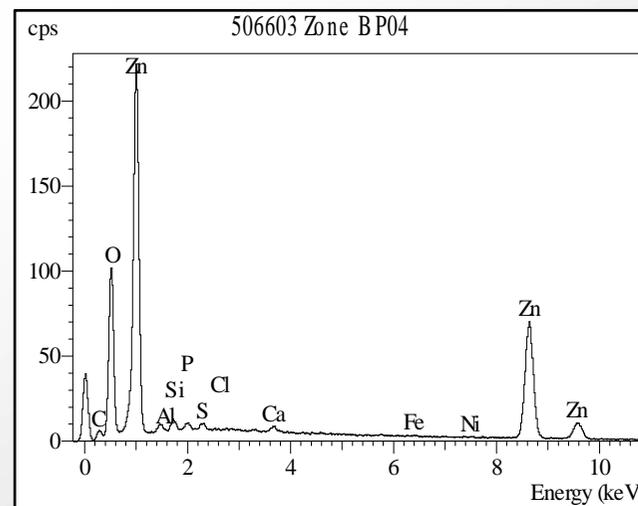
Element	Element %WT
Al K	1.38
P K	1.38
S K	0.96
Zn K	96.27
Total	100

Appui de fenêtres et descente d'eau pluviale en zinc prépatiné « anthracite »

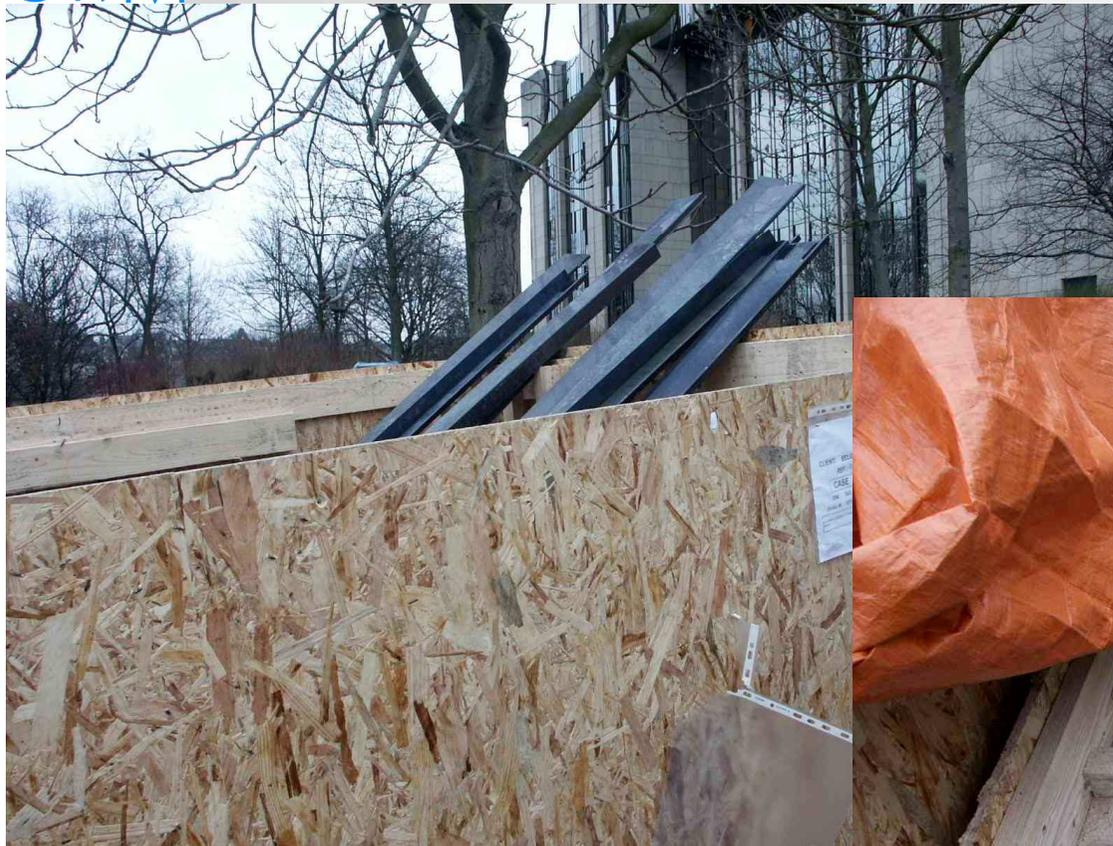
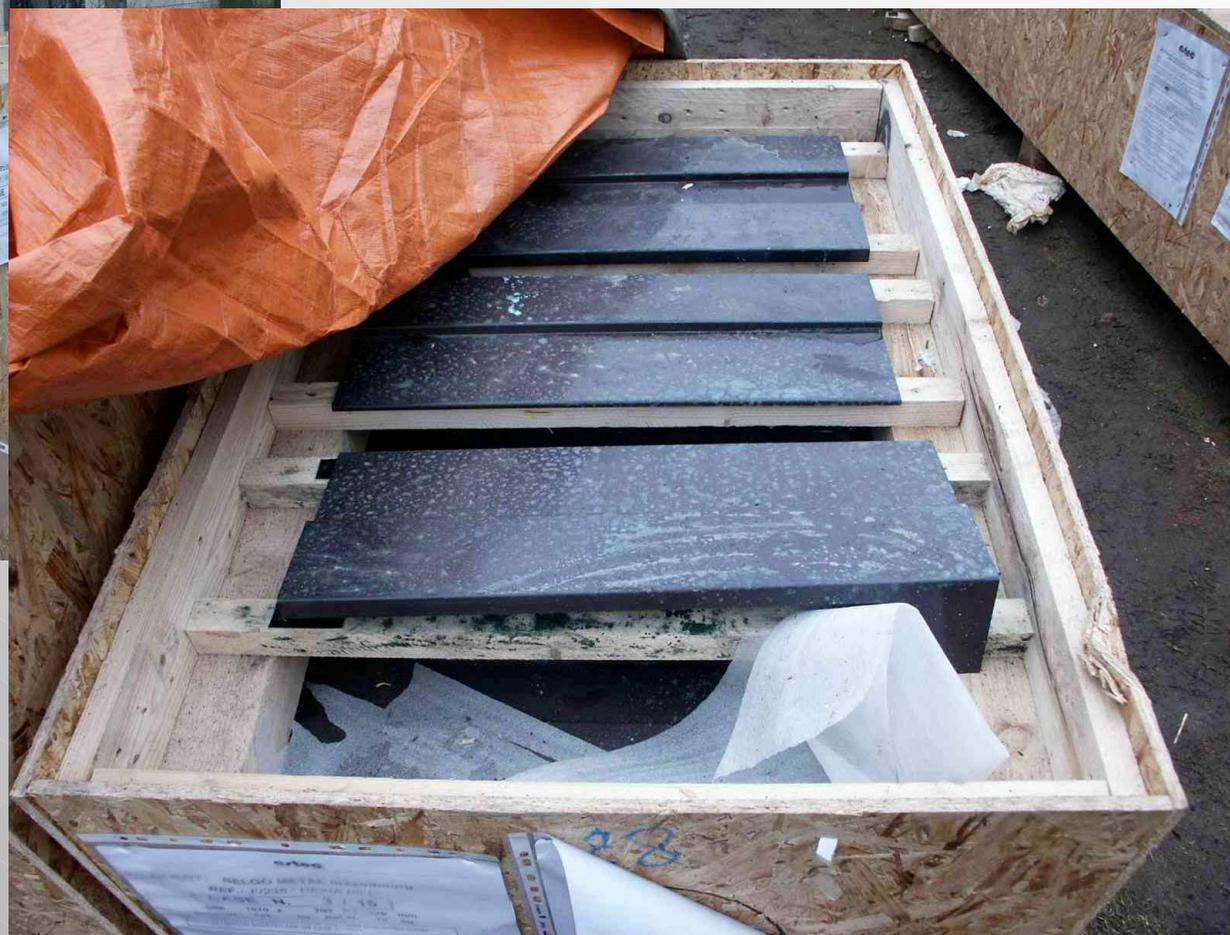
Bardage de bâtiment Laiton patiné (problème de stockage)

Origine du mal: mauvaise condition de stockage:

- bâches --> humidité stagnante (mauvaise ventilation)
- bâches + soleil pouvoir protecteur de la cire
- poussières de chantier

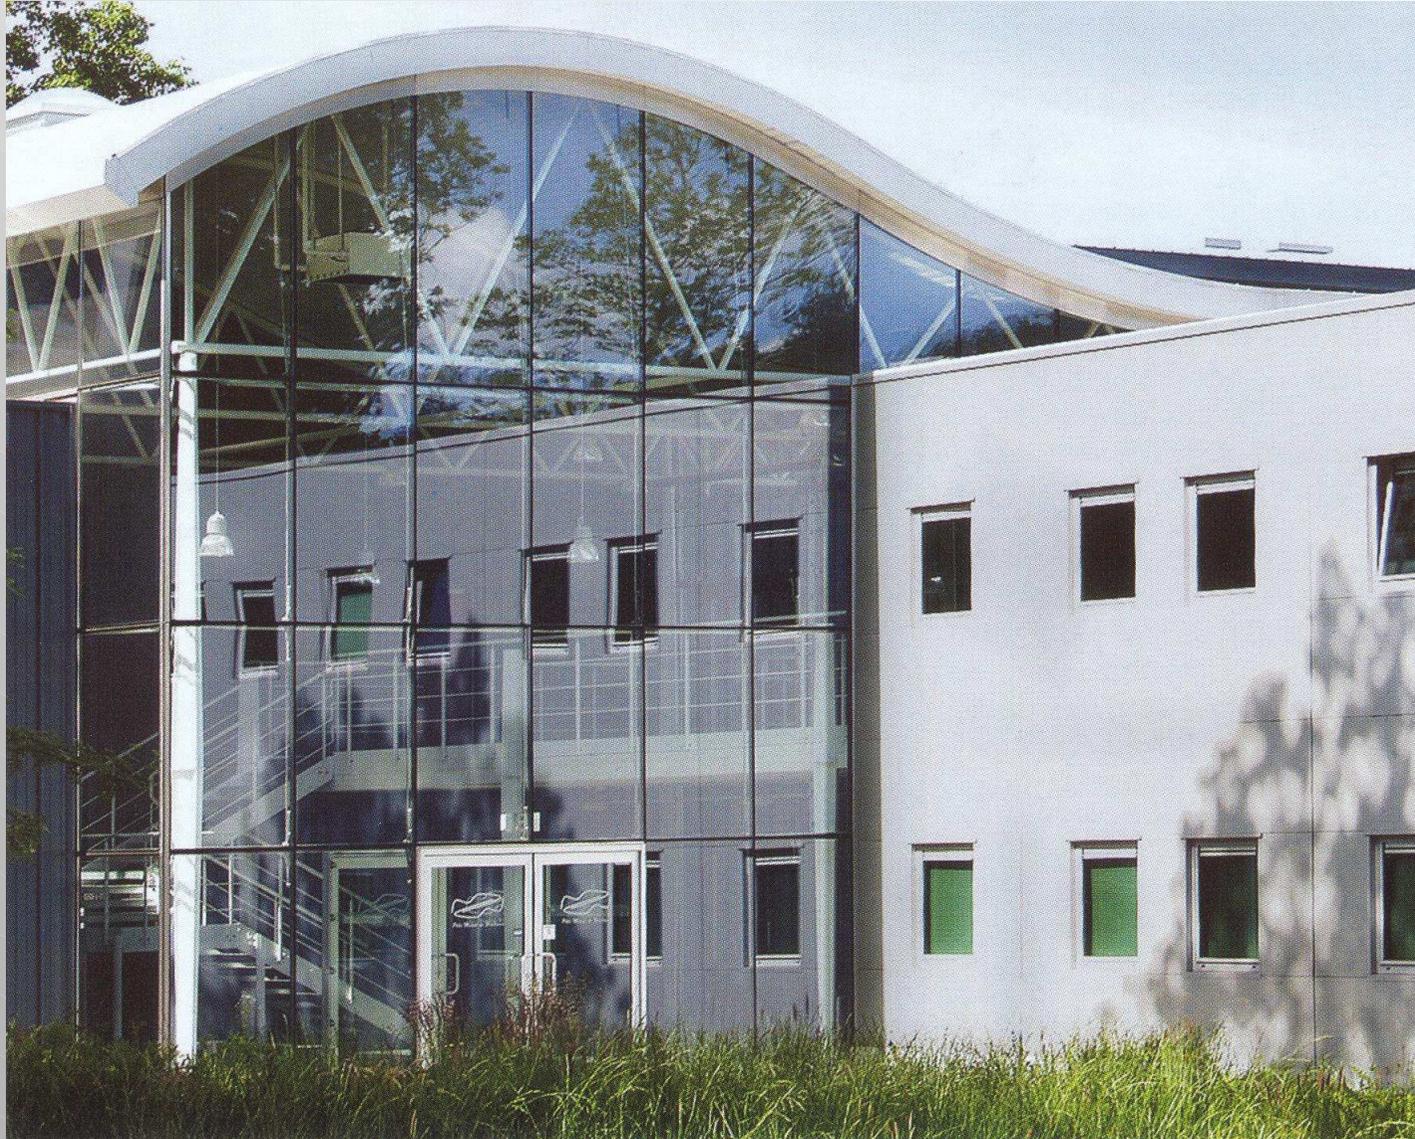
PiMW: corniche en acier galvanisé
Feuilles --> ↓ pH + humidité permanente

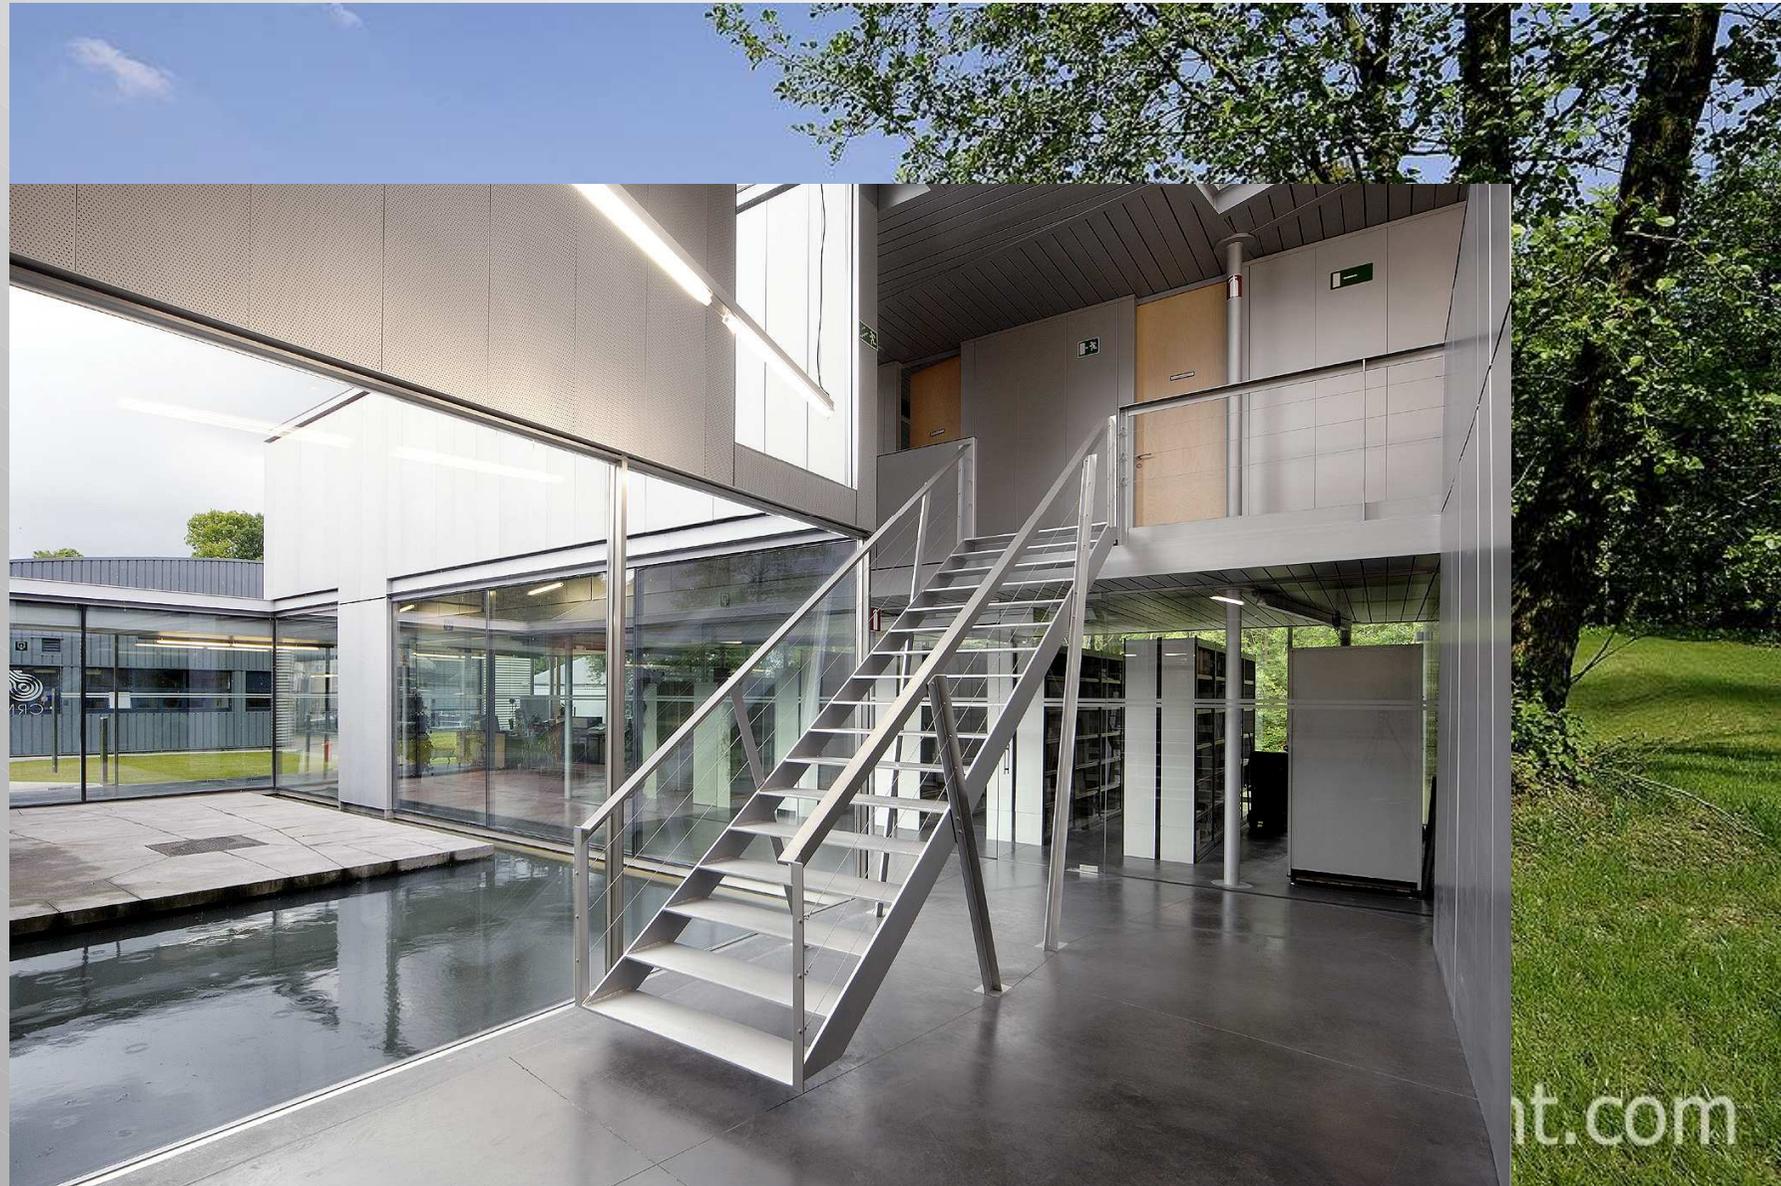
CRM4 : Acier galvanisé peint

Pollution ferreuse (problème de mise en oeuvre)

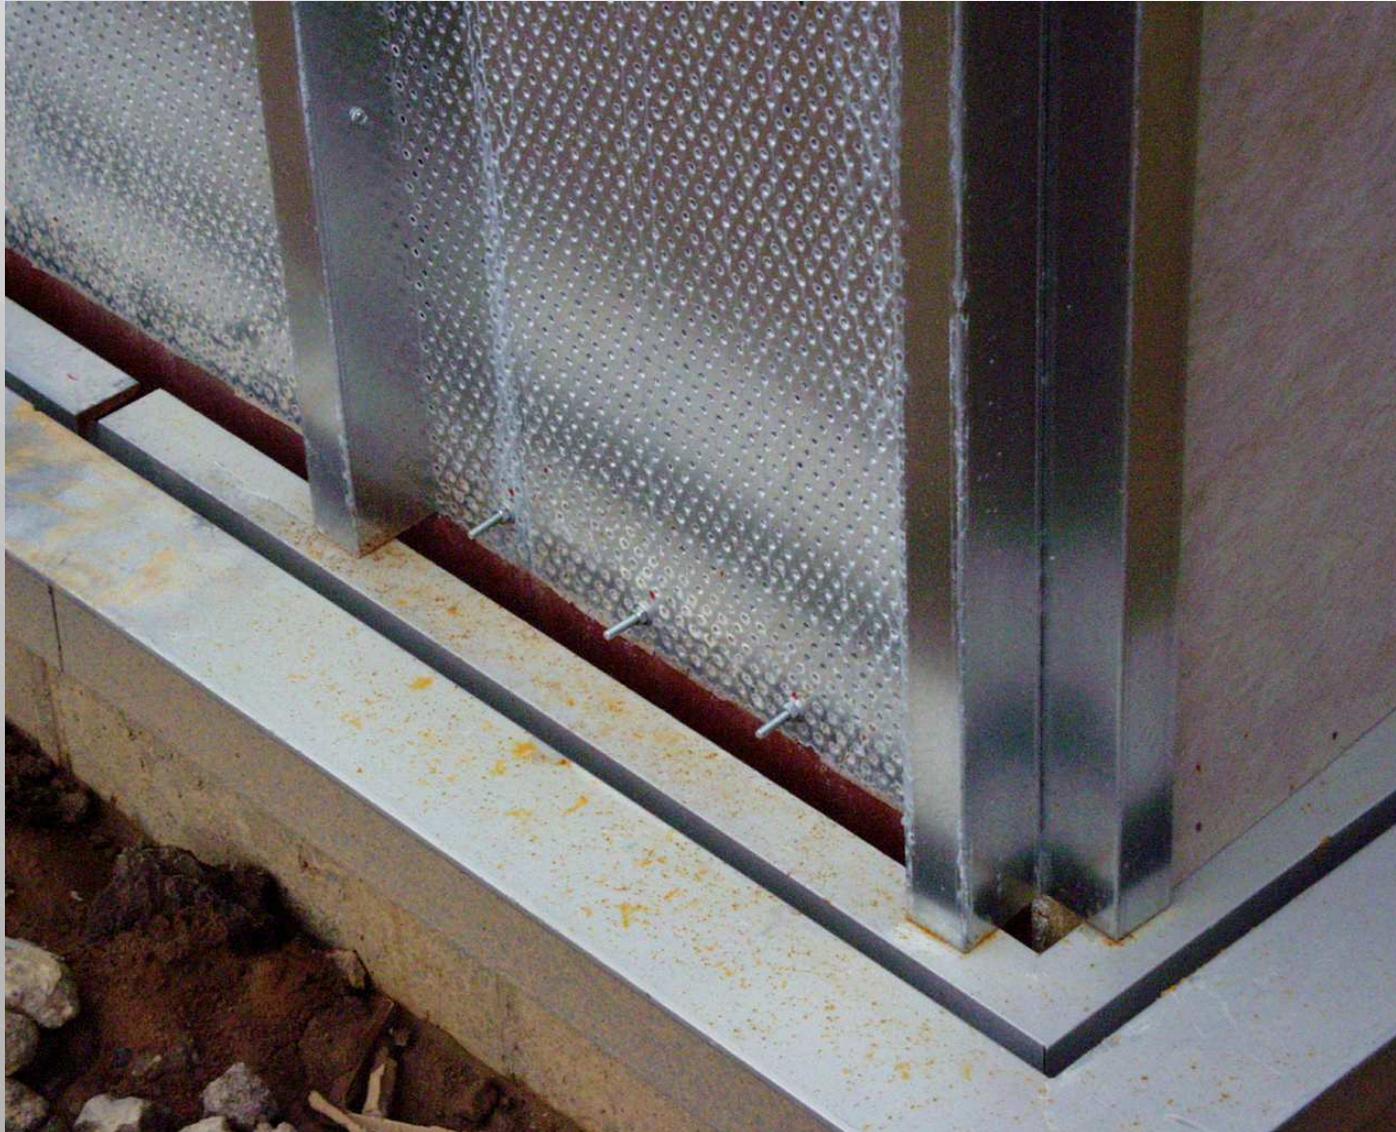
CRM4 : Acier galvanisé non peint

Rouille blanche causée par la laitance du béton

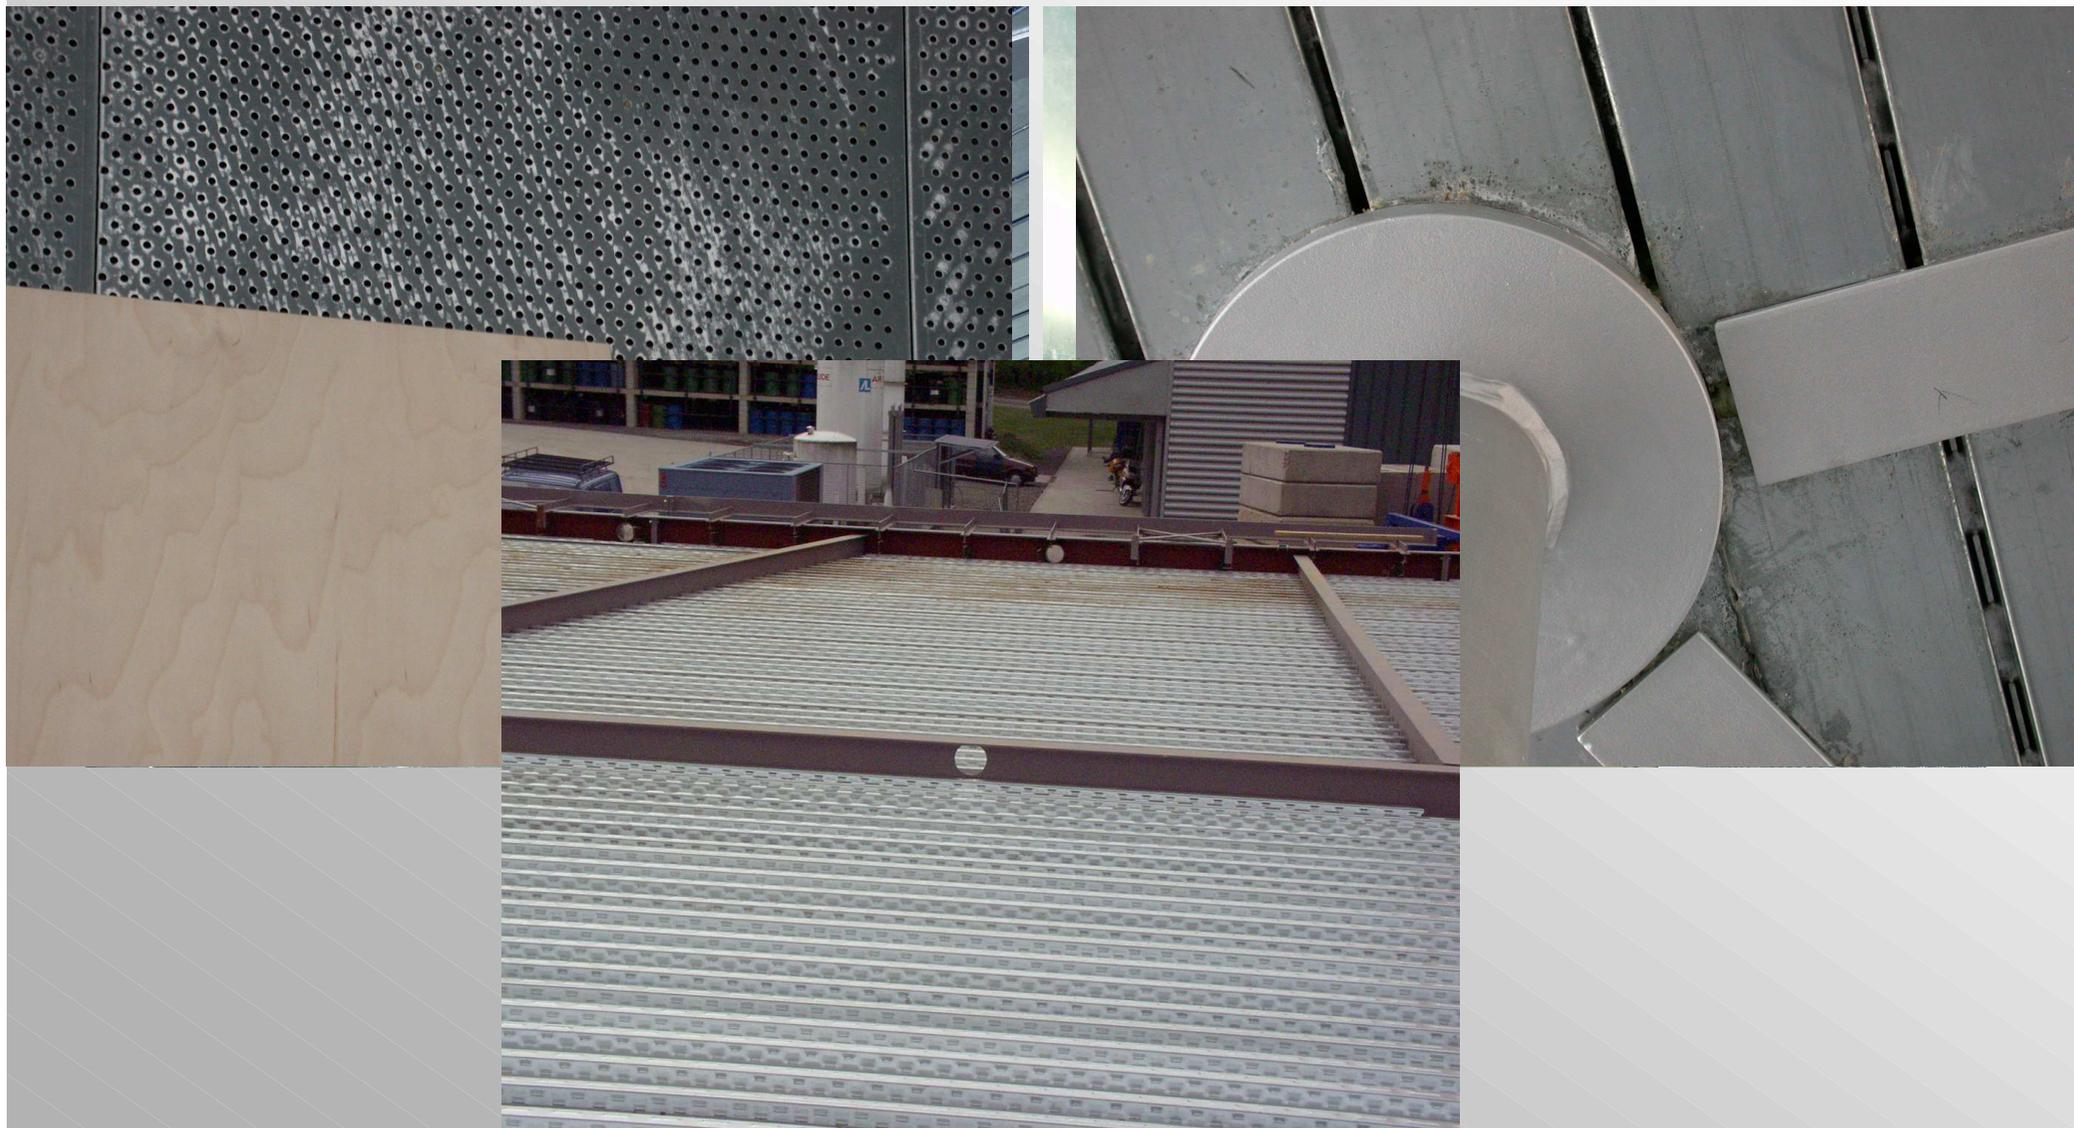
CRM4: Chassis de fenêtres en acier inoxydable

Pollution ferreuse

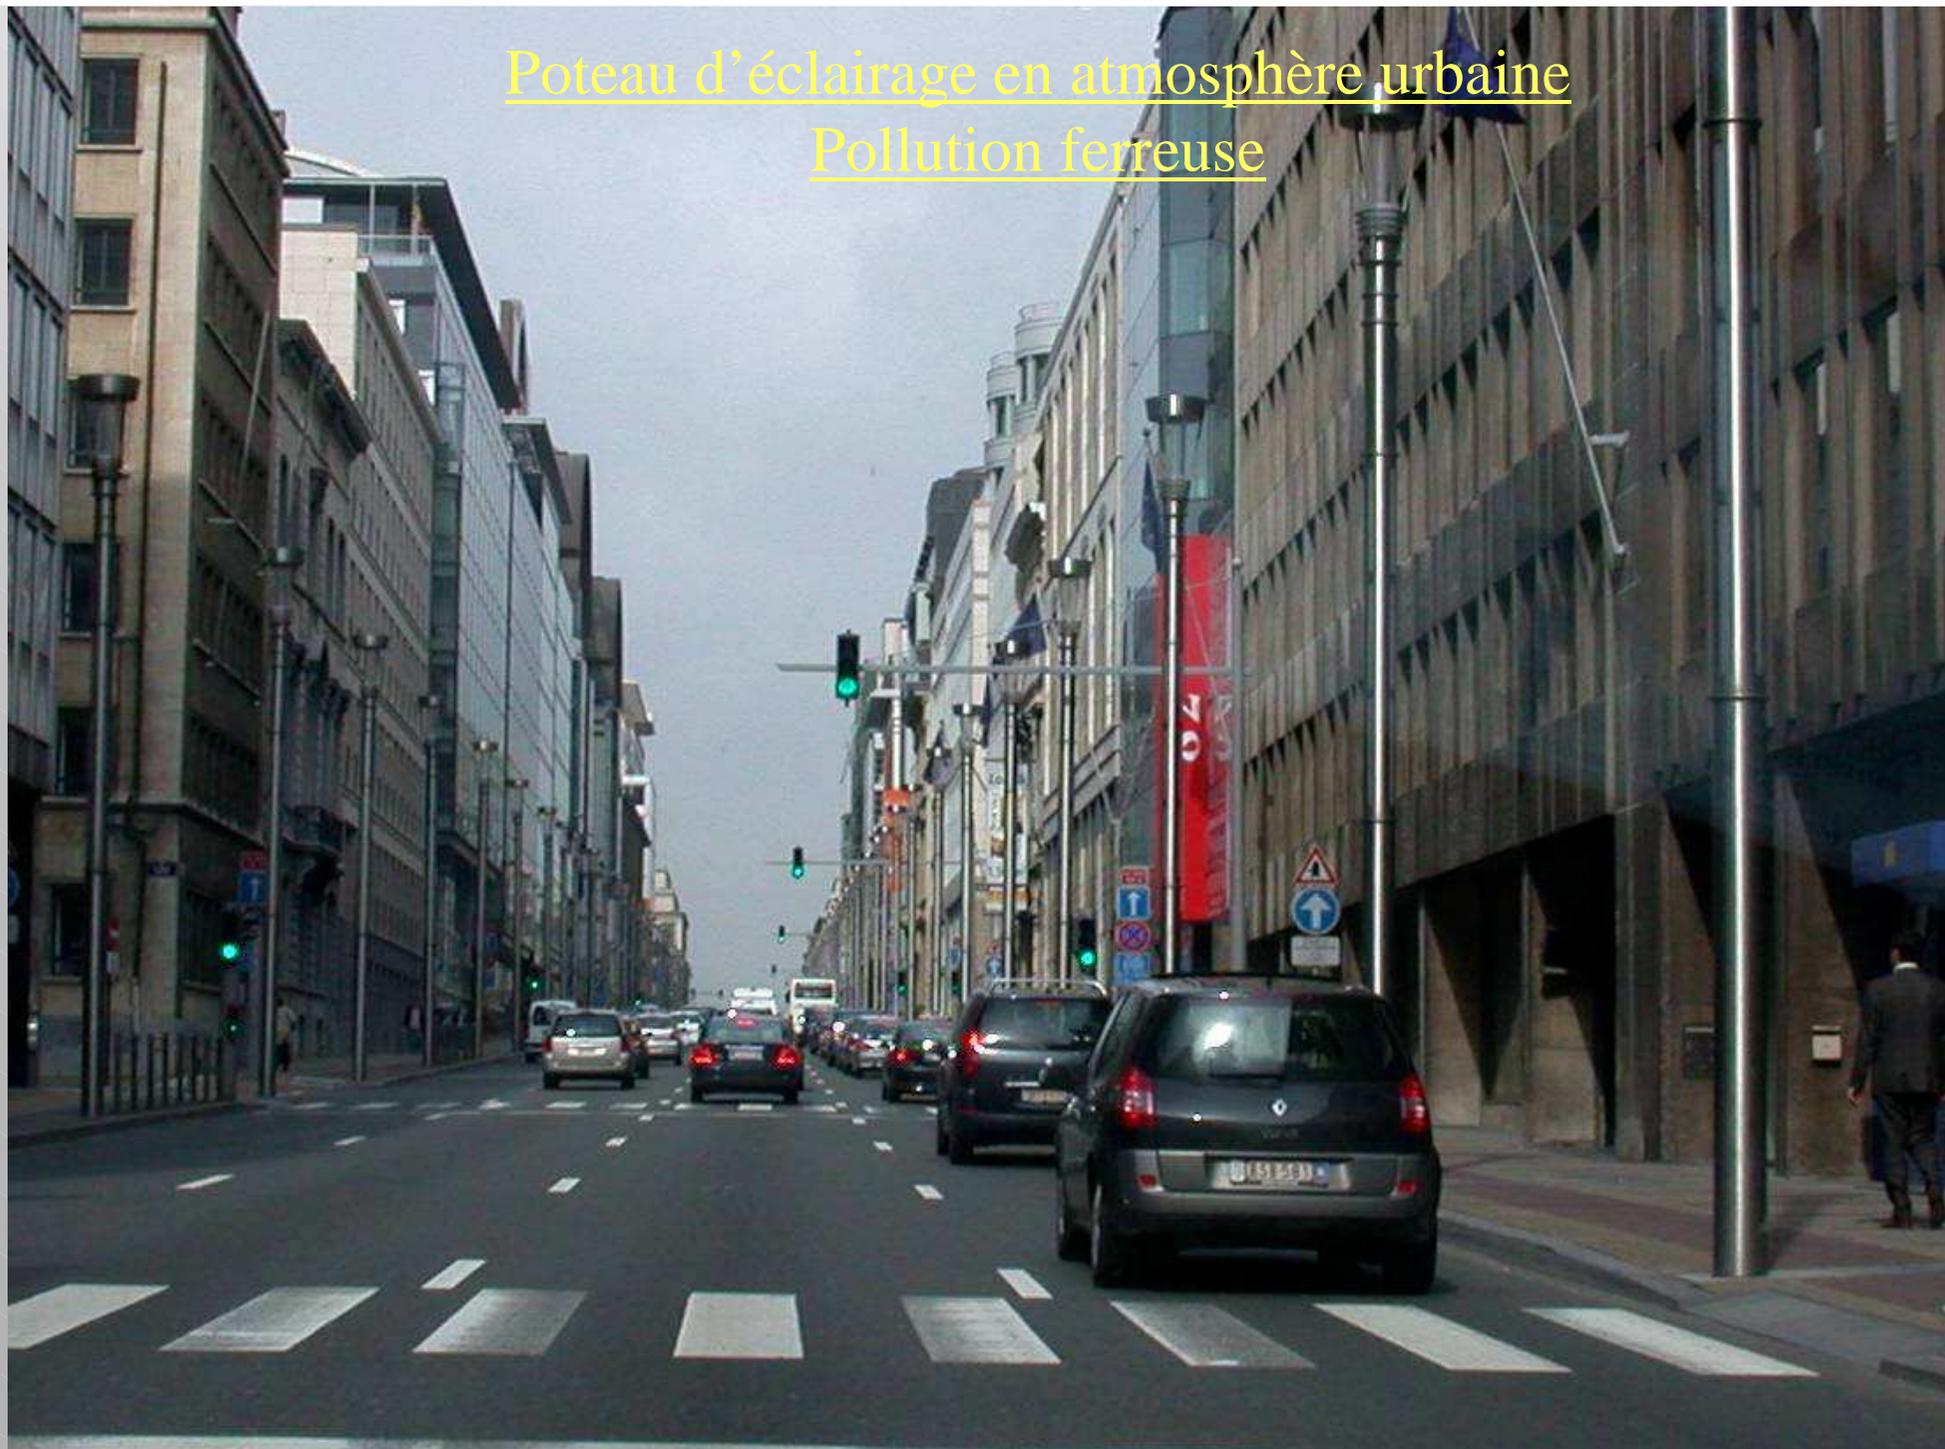
Poteau d'éclairage en atmosphère urbaine
Pollution ferreuse / graisseuse

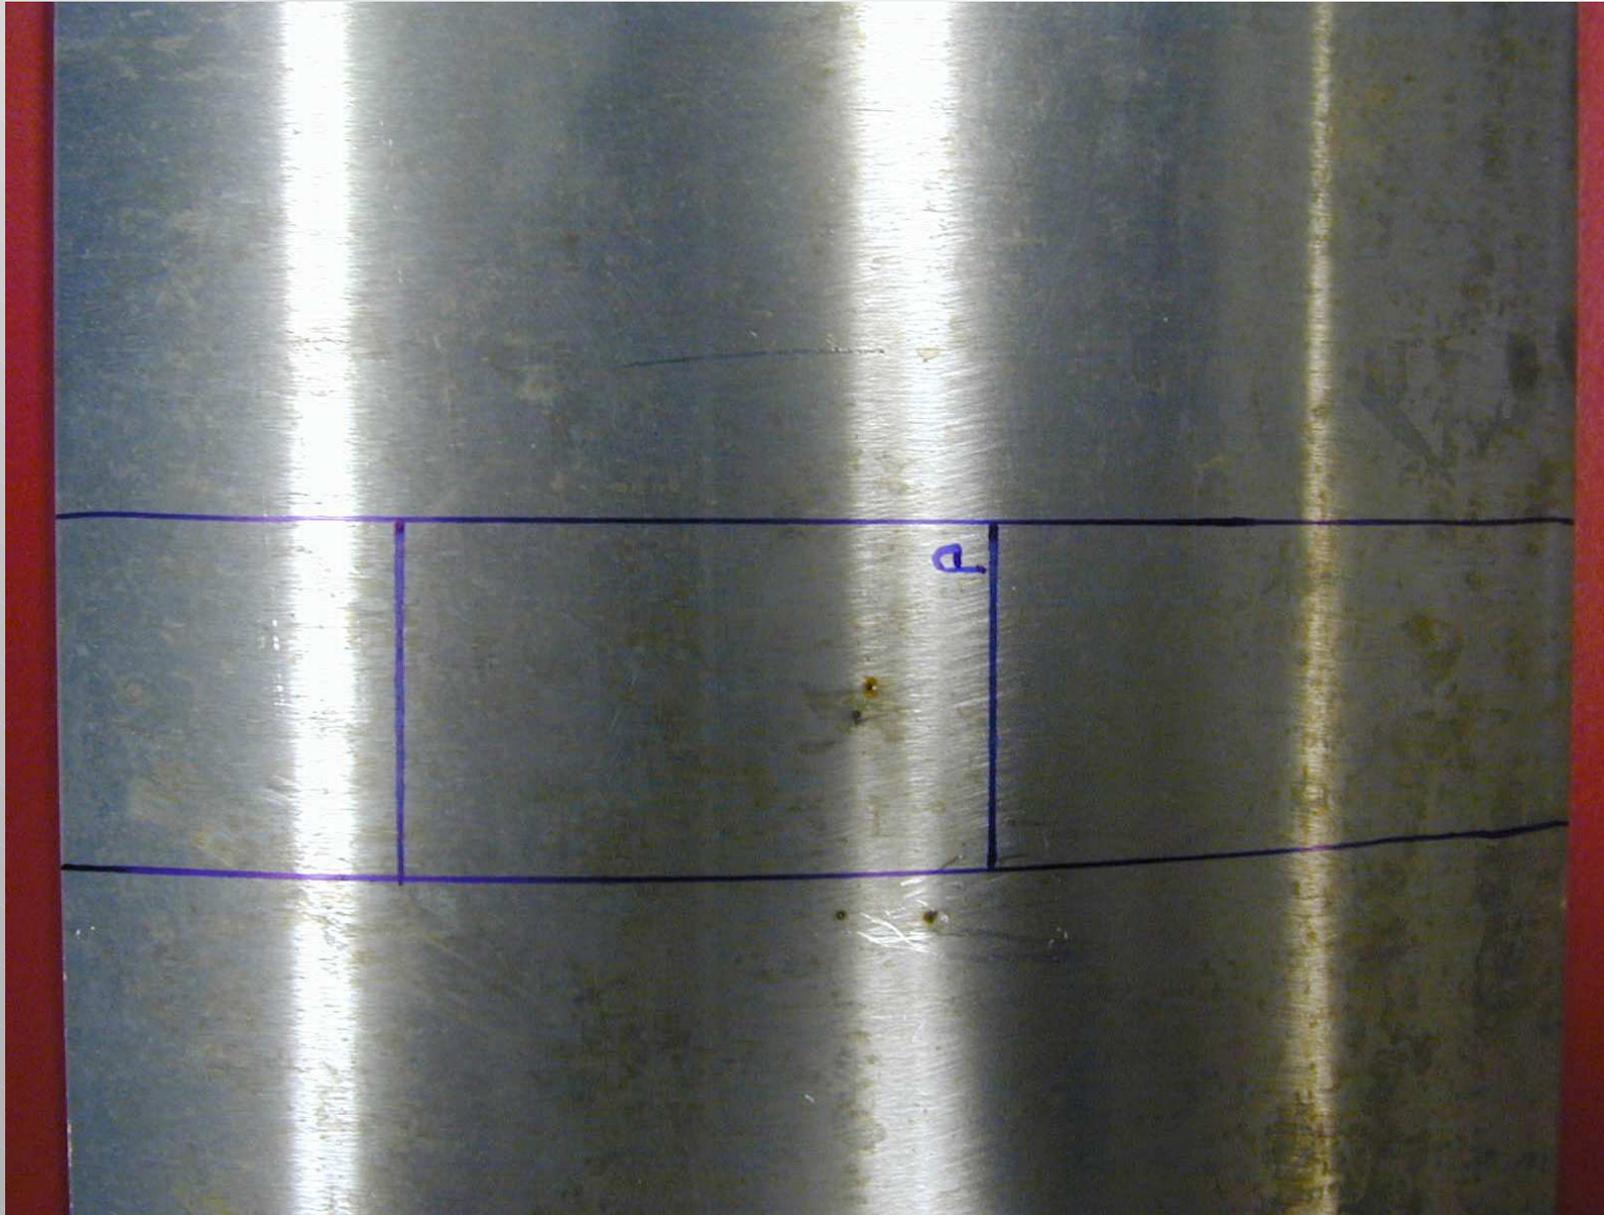
Poteau d'éclairage en atmosphère urbaine

Pollution ferreuse

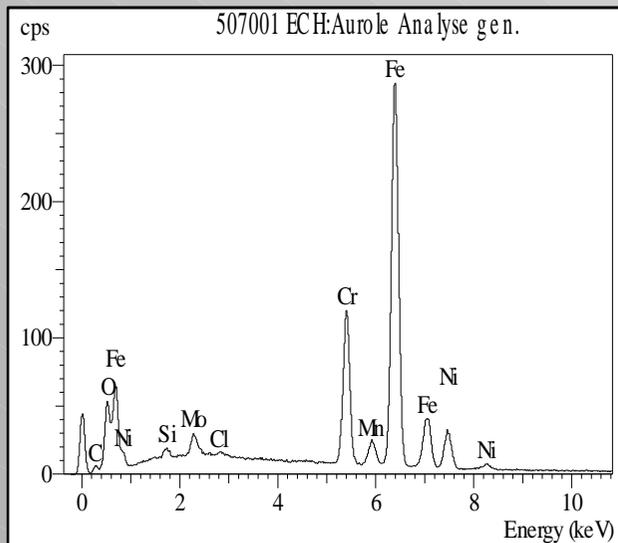
Element	Element %WT
C K	3.8
Si K	0.7
Cl K	0.1
Cr K	16.7
Mn K	0.3
Fe K	65.5
Ni K	10.1
Mo L	2.9
Total	100

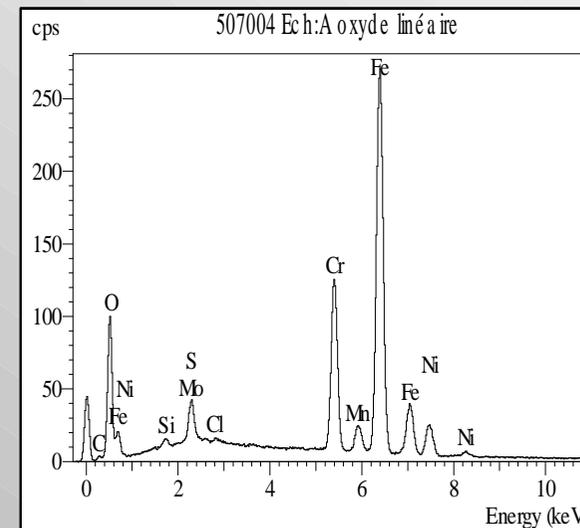
Element	Element %WT
C K	10.12
Al K	0.14
Si K	0.59
Cl K	0.56
Cr K	16.5
Mn K	0.74
Fe K	57.66
Ni K	6.44
Mo L	7.22
Total	100

Poteau d'éclairage en atmosphère urbaine

Pollution ferreuse

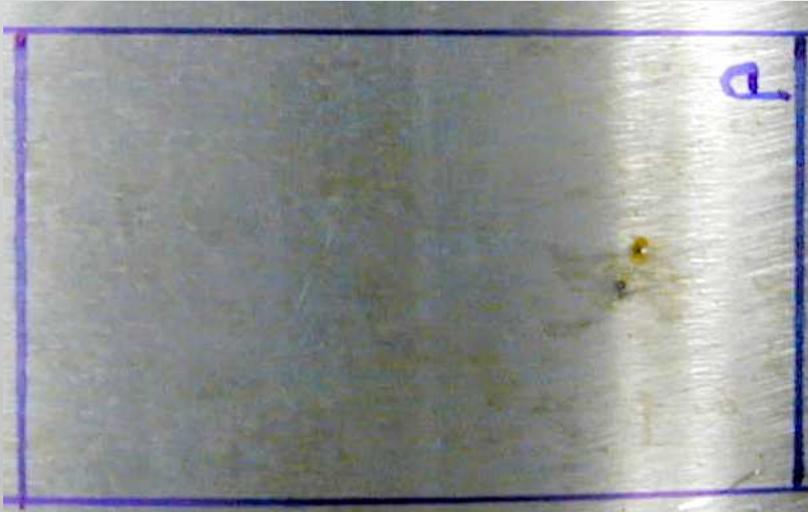
Element	Element %WT
C K	8.48
Al K	2.1
Si K	1.96
Cl K	0.68
Ca K	0.35
Cr K	8.83
Fe K	63.94
Ni K	4.25
Mo L	9.42

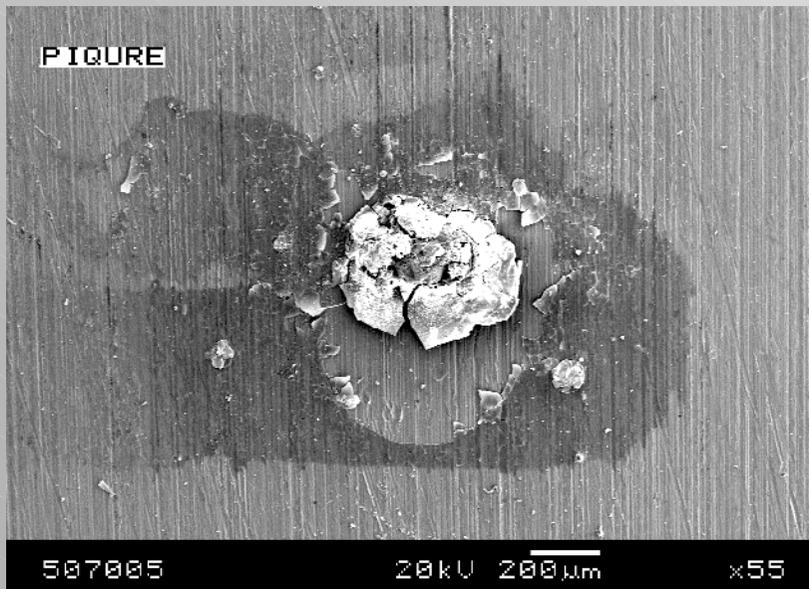
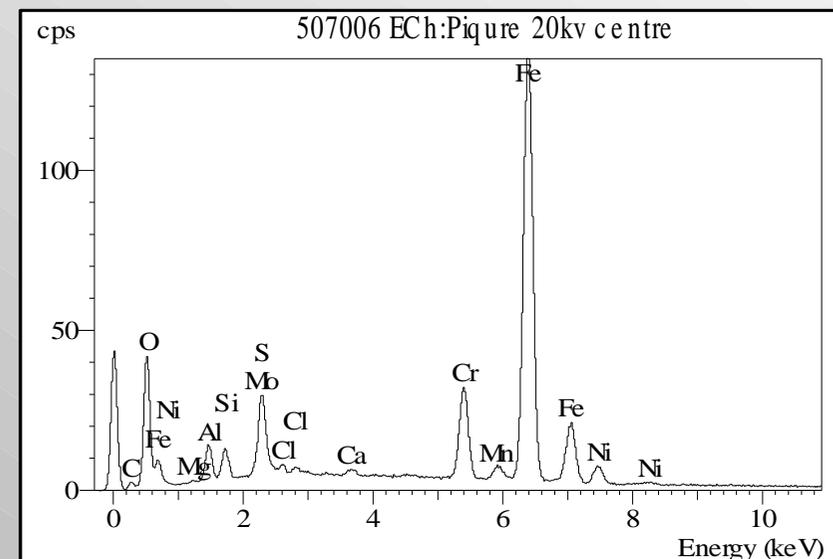
Poteau d'éclairage en atmosphère urbaine Pollution ferreuse

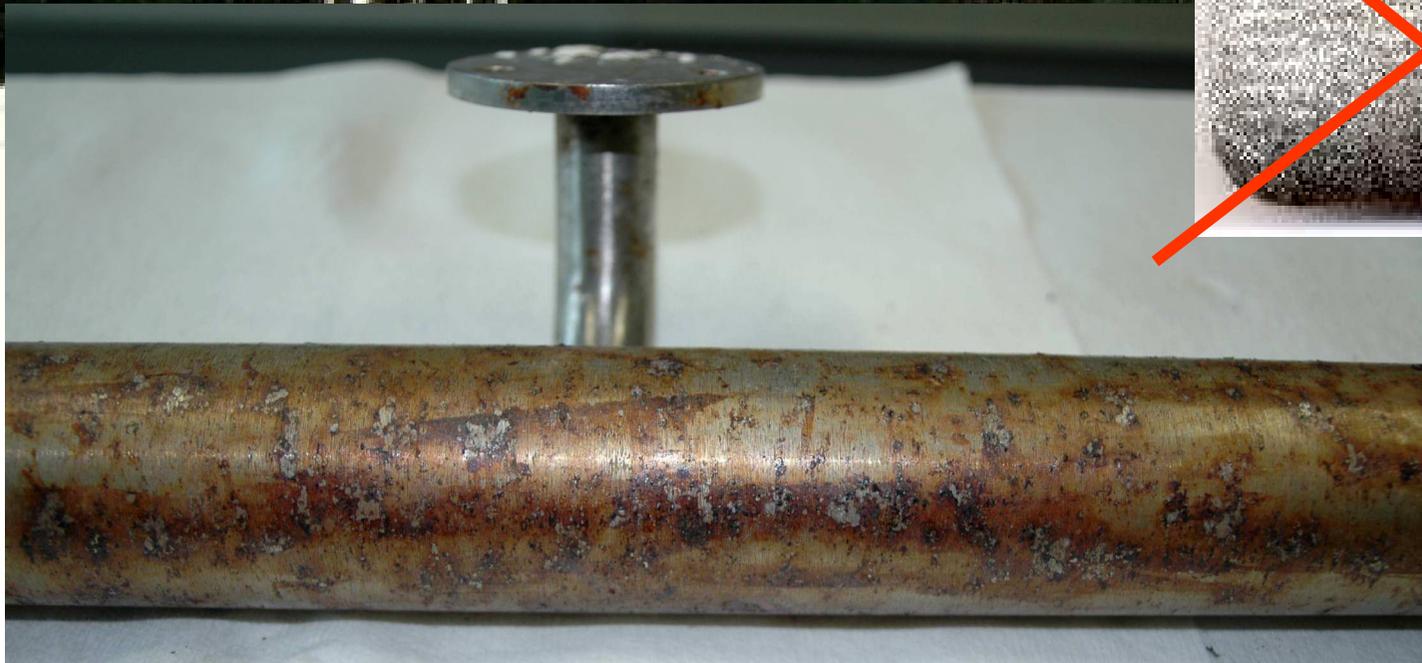
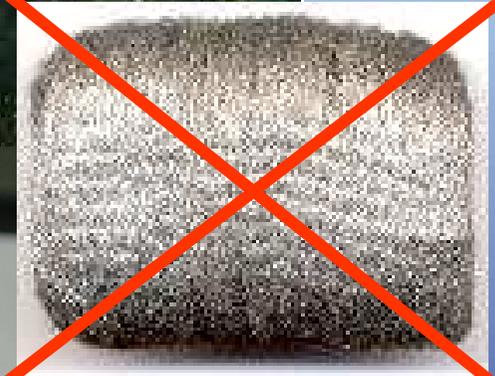
Main courante de piscine

Pollution ferreuse / tampon jex (laine de fer)
